平成30年台風21号による強風・高潮災害の総合研究

平成30年度科学研究費助成事業（特別研究促進費研究）

研究成果報告書（別冊）

2019年7月1日

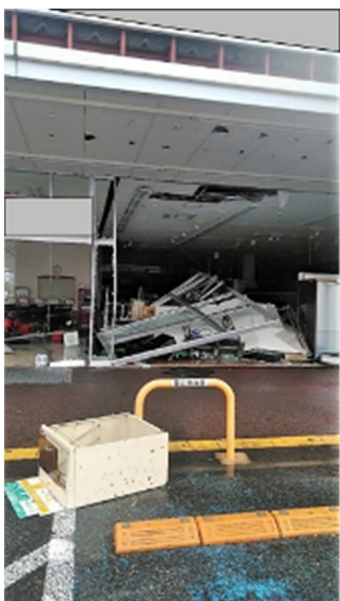
- ・ 図 2.2.1.15 に示す店舗Eは1階建てで、平成16年8月に営業開始している。内外装材の損傷位置を同図に示す。
- ・ 店舗Eの職員によると、店舗は9月6日に営業を再開したとのことである。
- ・ 被害発生直後の状況では、写真 2.2.1.58 に示す屋外（南東）に面する建具が屋内側に脱落・転倒し、写真 2.2.1.59 に示す別の屋外（南西）に面する建具が屋外側に脱落・転倒していた。調査時には、それぞれ合板等で仮修復されていた（写真 2.2.1.60、写真 2.2.1.61）。
- ・ 建具が脱落・転倒した結果、その内側にあるカート等が移動していた（写真 2.2.1.62）。また、入口の内側にある間仕切用の建具も脱落・転倒していた（写真 2.2.1.63）。なお、調査時には、この建具があった付近で天井の損傷は見られたものの、店舗Aの状況と異なり、店舗部分の内壁における内圧上昇による損傷は確認できなかった。
- ・ 脱落・転倒した建具は金物によって上部を留めていたとみられる（写真 2.2.1.64）。
- ・ 南東に面した壁面上にある軒天井の面材が損傷していた。吊りボルト直下のボードが抜けていると推測され、また、隅角部でのボードが破損していた（写真 2.2.1.65、写真 2.2.1.66）。
- ・ 入口付近の損傷のほか、南西側のガラス扉が損傷しており（写真 2.2.1.67）、調査時には仮修復されていた。
- ・ 店舗Eの損傷状況から推測される風の進入経路を図 2.2.1.15 に、想定される内外装材の被害の進展過程を図 2.2.1.16 に、それぞれ示す。

写真 2.2.1.58 南東に面する建具の脱落・
屋内への転倒(当該店舗提供)

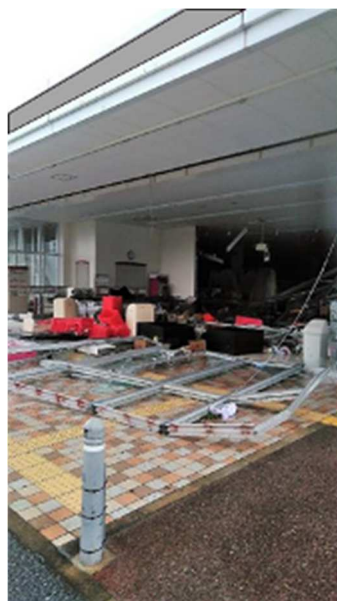
写真 2.2.1.59 南西に面する建具の脱落・
屋外への転倒(当該店舗提供)

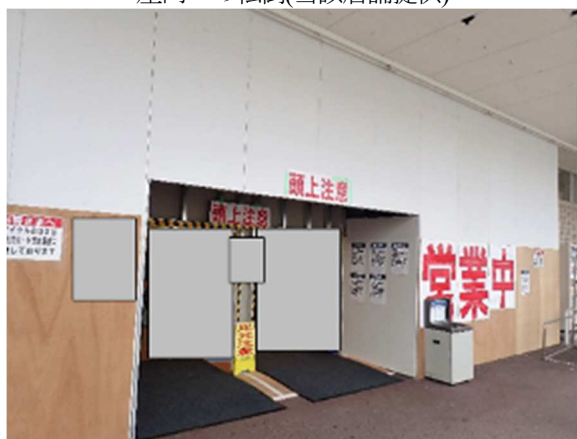
写真 2.2.1.60 南東面の養生の状況

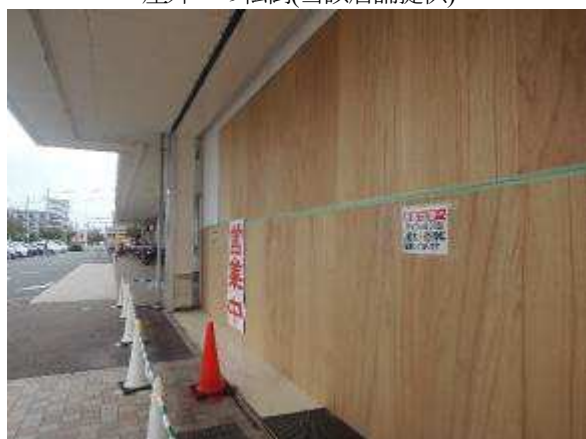
写真 2.2.1.61 南西面の養生の状況

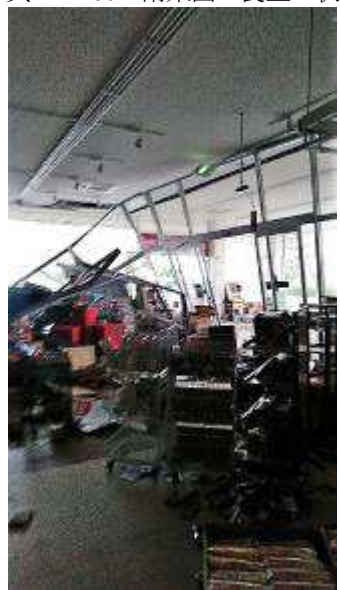
写真 2.2.1.62 建具の脱落・転倒とカート等の移動
(当該店舗提供)

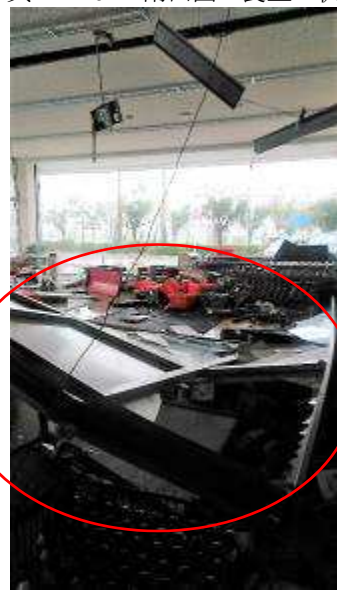
写真 2.2.1.63 入口内側にある建具の脱落・転倒
(当該店舗提供)

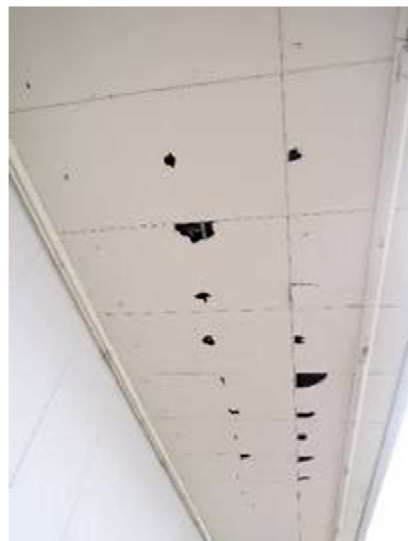
写真 2.2.1.65 軒天井の損傷

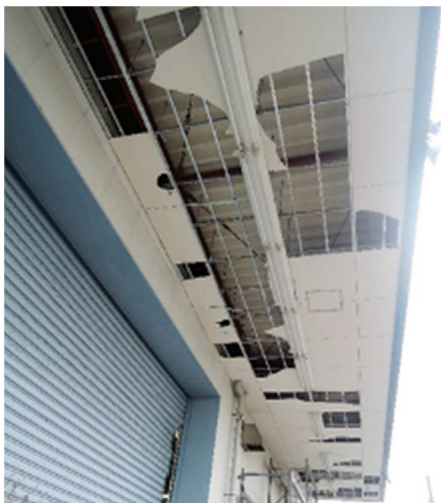
- ・ 南東に面する壁面上にある軒天井のボードが広範囲にわたって脱落しており (写真 2.2.1.68), 調査時には, エントランスの真上の範囲にネットを掛けた状態で営業再開していた. エントランスのガラスが損傷していたようであり,

その範囲がブルーシートで養生されていた。

写真 2.2.1.68 軒天井の損傷

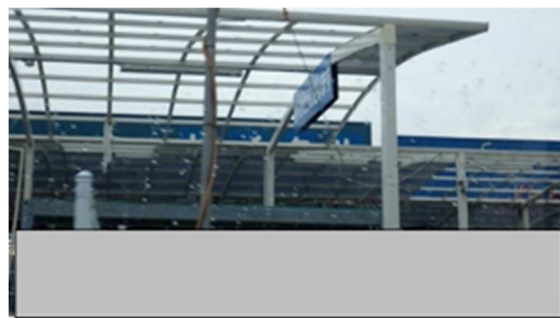
- ・ 店舗敷地内の鋼製屋根のふき材が損傷していた（写真 2.2.1.69）。また、道路に面する看板の脚部が折損し、フェンスも著しく変形していた（写真 2.2.1.70、写真 2.2.1.71）。

写真 2.2.1.69 店舗敷地内の鋼製屋根のふき材の損傷

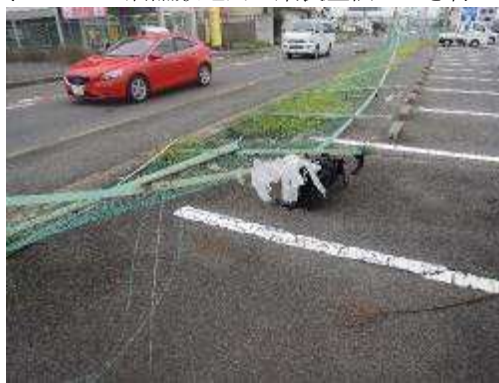
写真 2.2.1.71 フェンスの著しい変形

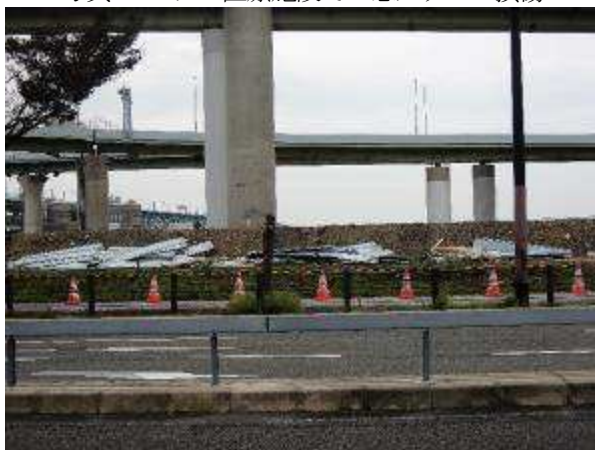
- ・ 上記以外の被害として、りんくうタウンでの医療施設の窓ガラス損傷，移動式門扉の転倒，海に面した工事現場の囲いの飛散状況を確認した（写真 2.2.1.72～写真 2.2.1.74）。
- ・ 建築物・工作物以外の被害としては、りんくう公園内の樹木や街路樹に多数の根返りや折損を確認した（写真 2.2.1.75，写真 2.2.1.76）。

写真 2.2.1.74 海に面した工事現場の囲いの飛散

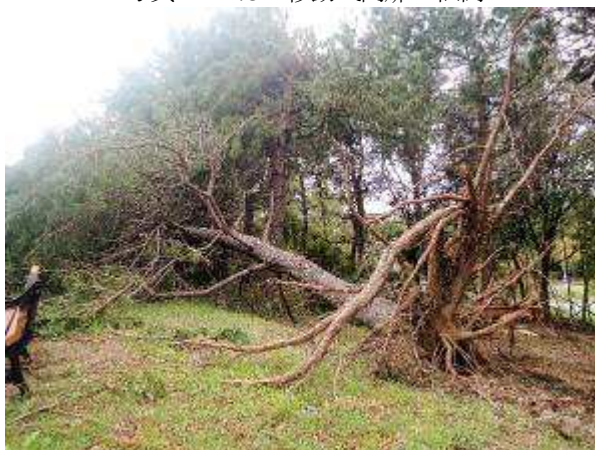
写真 2.2.1.75 マツの根返り

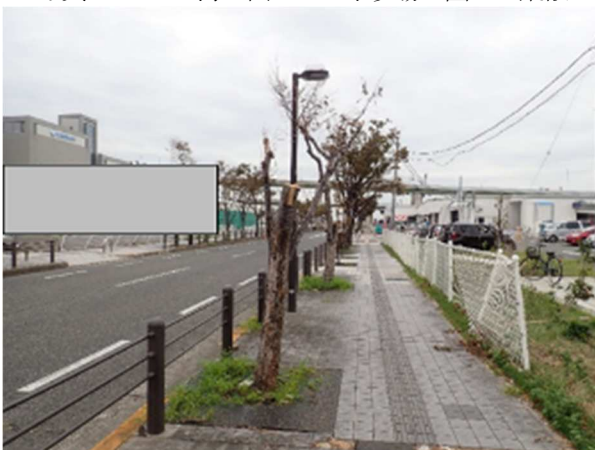
写真 2.2.1.76 街路樹の折損（折損範囲を切断済み）

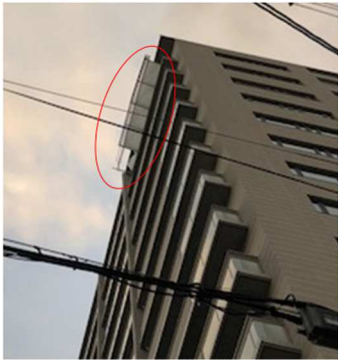
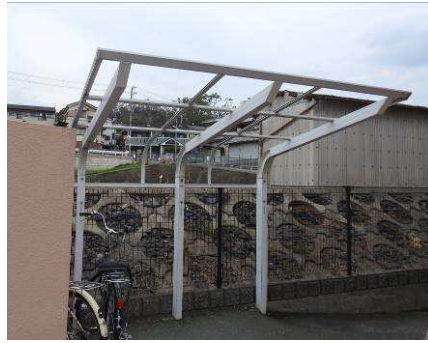
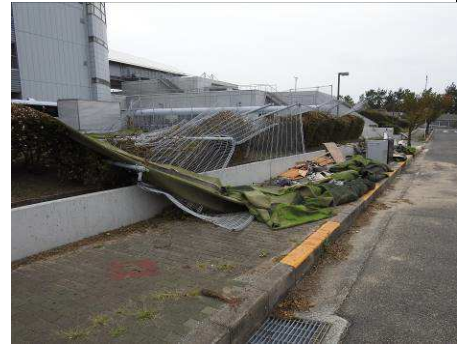
建築物の付属物の被害も多く見られた。図 2.2.3.5 左は集合住宅のベランダ手すりの被害であり、手すりの支柱が風圧で外側に倒されている。ベランダ手すりはかつて格子状のものが多かったが、近年はパネル状のものが増加し、手すりの支柱に作用する風荷重は大幅に増加している。手すりの支柱は人の凭れ掛かりによる荷重が支配的であるとして設計されることが一般的であるが、パネル状の手すりの場合には風荷重に対する検討も必要である。図 2.2.3.5 中央は、駐輪場の屋根の被害であり、樹脂製の屋根パネルがフレームから外れて飛散したものと推測される。同様の被害がカーポートやバス停の屋根、低層住宅のベランダの屋根などでも見られた。図 2.2.3.5 右はメッシュフェンスの被害である。メッシュフェンスは開口率が大きいいため支柱負担する風力は比較的小さいが、飛散物がメッシュに衝突あるいは張り付くことによって支柱には想定以上の力（衝撃力や風力）が作用し、支柱が倒壊することがある。この事例では、隣接するテニスコートに敷設された人工芝が剥離し、ネットフェンスに衝突することによって倒壊したと考えられる。

図 2.2.3.5 建築物の付属物の被害例

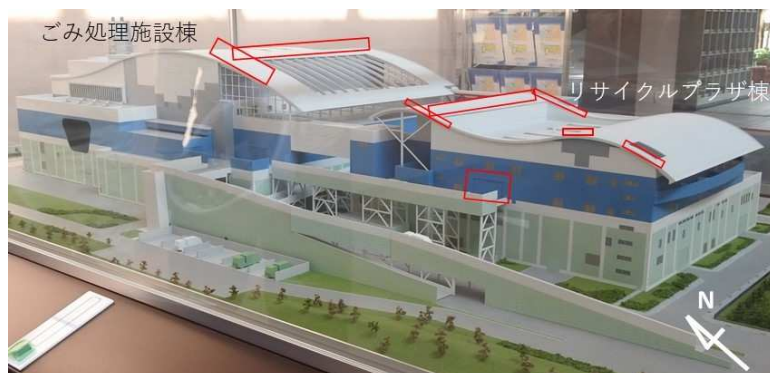
屋根面被害の概要を図 2.2.4.2、図 2.2.4.3 に示す。赤い四角で囲まれた部分が被害を受けた部分である。この図を見てわかるようにクリーンセンターは波をモチーフとした特徴的な形状の屋根を有する。建築基準法や建築物荷重指針にはこの屋根形状の風圧係数は示しておらず、管理課が所有していた設計に関する資料を見せてもらったが、風圧係数がどのように設定されていたかは不明である。

図 2.2.4.2 クリーンセンター全体模型（南西側）

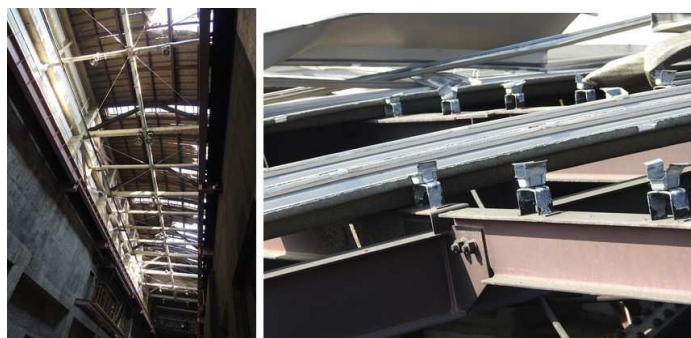
リサイクルプラザ棟に関しては建物南西側に位置するトラック搬入のための大型扉が破壊された。そしてこの扉の破壊後に屋根（図 2.2.4.2 リサイクルプラザ棟の左側の屋根山部分）が大きく破損したため、内圧上昇により屋根被害が引き起こされた可能性がある（図 2.2.4.4 左）。被害は図 2.2.4.4 右に示すように、折板が負圧で引き上げられ、吊り子のカシメが解けて、折板と共にキャップが外れて破壊していたと思われる。

図 2.2.4.4 リサイクルプラザ棟の被害（左：室内から見た被害，右：屋根嵌合部の被害）

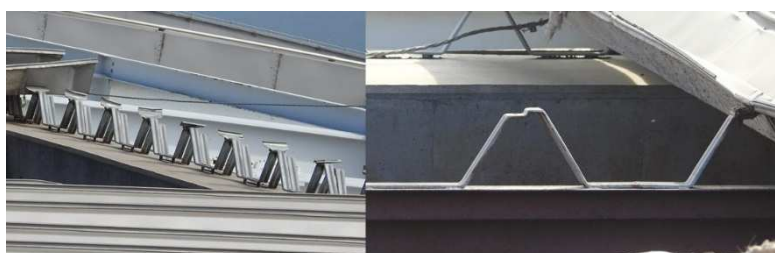
ごみ処理施設棟においては図 2.2.4.5 左に示すように吊り子と折板のカシメが解けて折板が外れている場合や、タイトフレームにボルト固定された吊り子がボルトごと引き抜かれて折板が外れている場合（図 2.2.4.5 図 2.2.4.5 右）が見られた。

図 2.2.4.5 ごみ処理施設棟の被害

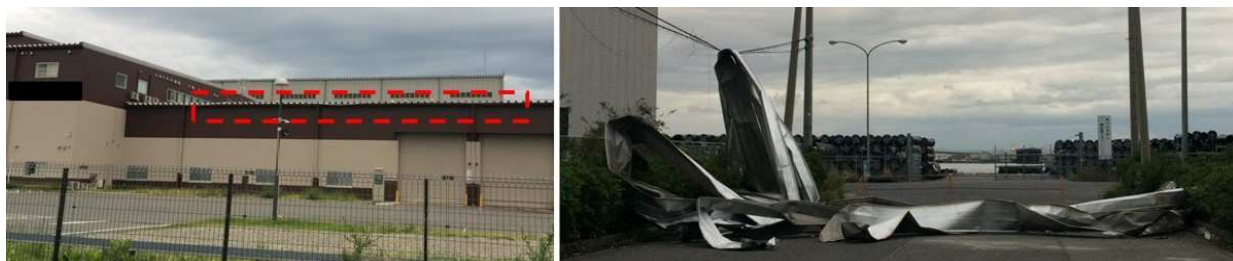
クリーンセンターの位置する大阪湾岸には産業団地があり，ここに建設された工場や倉庫などの多くも金属屋根を用いていたため多くの屋根被害が見受けられた．その一例を図 2.2.4.6，図 2.2.4.7 に示す．

図 2.2.4.6 産業団地内における金属屋根被害①

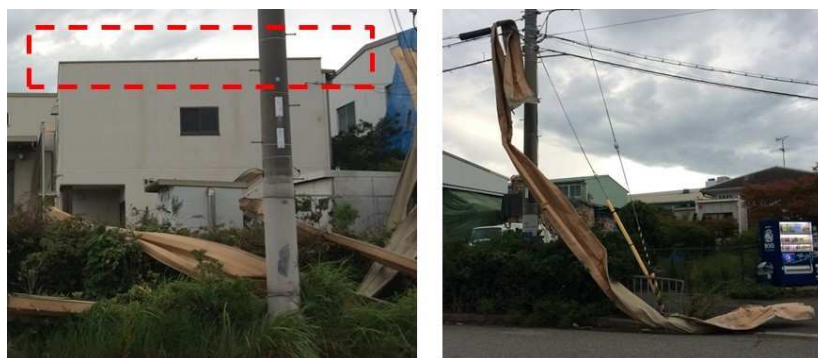
図 2.2.4.7 産業団地内における金属屋根被害②

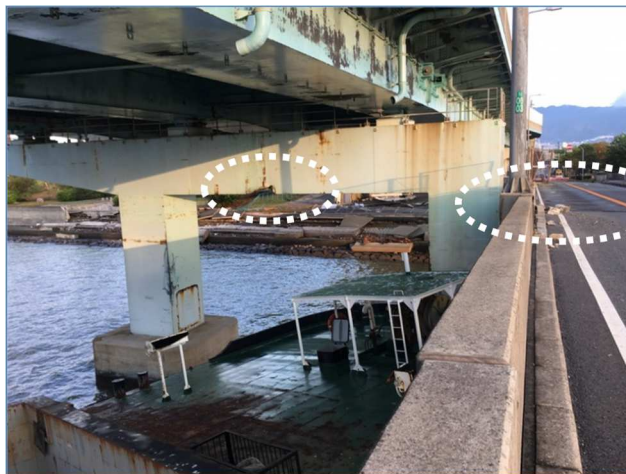
写真 2.2.6.6 に、湾岸線岸和田大橋上での車両横転の事例を示す。写真 2.2.6.7 には、湾岸線深江浜入口における高潮浸水の事例を示す。写真 2.2.6.8 に、湾岸線甲子園浜における船舶衝突の事例を示す。写真左側の阪神高速道路湾岸線の鋼製橋脚に土運船が衝突した。また、写真右側の兵庫県が管轄する県道芦屋鳴尾浜線の鳴尾橋（西宮市内）にも衝突しており、橋桁が損傷している。この衝突事故により通行止めの措置がとられ、兵庫県による 2018 年 11 月 8 日付けの記者発表資料によれば、2018 年 12 月 10 日に東向き一方通行による暫定供用を開始し、2019 年の秋を目途に橋桁の撤去・架設を行い、通行規制を解除する予定とのことである。

写真 2.2.6.8 橋梁への船舶の衝突
Photo 2.2.6.8 Collision of a ship with bridges

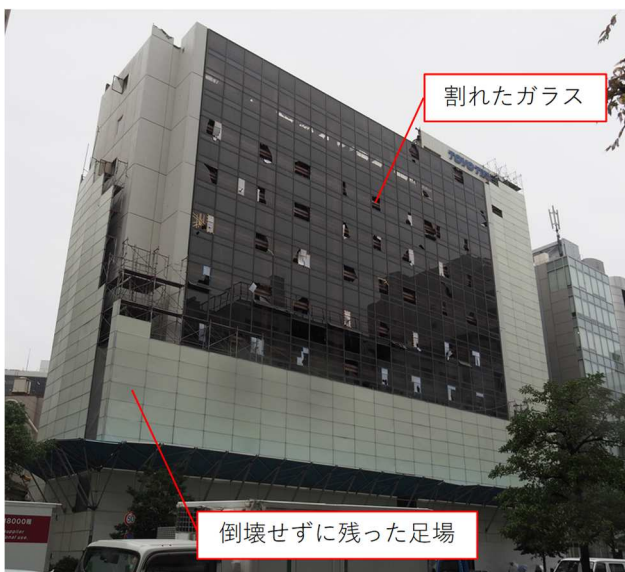
調査を行った大阪市北部の建築物解体現場を写真2.2.8.1に示す。写真2.2.8.1より建築物の周囲に足場が一部残っており、足場には防音パネルが設置されていた。足場はわく組み足場と呼ばれるもので、門型の枠材に交さ筋交いや床材等を設置して組み立てる足場である。倒壊した足場の構造については、現場に残った足場と同じように組まれていたとすれば、設計指針²⁾の要件を満たしていたと考えられる。建築物の外壁面を見ると、ガラスの一部が割れており、割れたガラスの内側には鉄骨があった。また、割れたガラスの数か所に、写真2.2.8.2に示すような単管パイプと緊結金具が残っていた。これらのことから、壁つなぎは外壁面のガラスに穴をあけ、建築物内部の鉄骨に単管パイプと緊結金具を使用して設置していたと考えられる。耐風技術指針¹⁾より、壁つなぎの設置方法については問題なく、割れたガラスの間隔で壁つなぎが設置されていたとすれば、間隔設置も問題はなかったと考えられる。

写真2.2.8.1 大阪市北部の足場倒壊現場
Photo 2.2.8.1 Scaffold's collapse site in north of Osaka

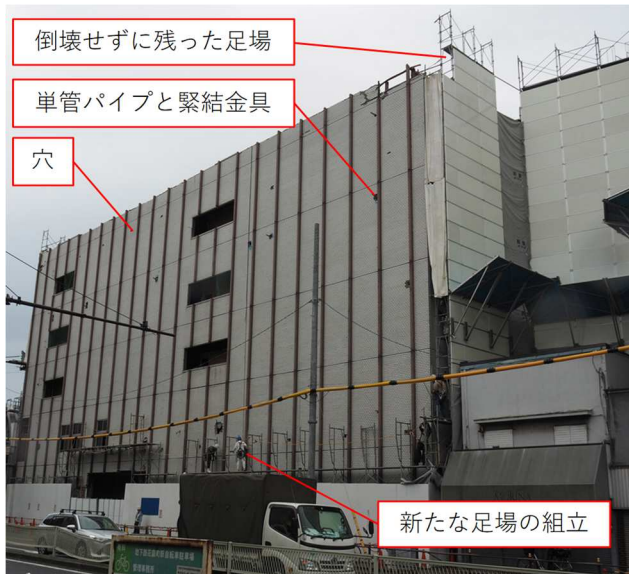
調査を行った大阪市南部の建築物解体現場を写真 2.2.8.3 に示す。写真 2.2.8.3 より調査時に現場では新たに足場を設置始めていたが、台風来襲時に倒壊しなかった足場が一部残っていた。足場はわく組み足場であり、防音パネルが足場に設置されていた。倒壊した足場が、現場に残った足場と同じように組まれていたとすれば、設計指針²⁾より足場の構造に問題はなかったと考えられる。建築物の外壁には穴や、写真 2.2.8.4 に示すように単管パイプと緊結金具が残っているものが確認できた。壁つなぎは外壁に穴をあけて建築物内部の構造物に設置していたか、外壁に直接設置していたと推定された。耐風技術指針¹⁾より、壁つなぎの設置方法については問題なく、穴のあいた箇所と単管パイプが残った箇所に壁つなぎが設置されていたとすれば、設置間隔も問題はなかったと考えられる。

写真 2.2.8.3 大阪市南部の足場倒壊現場
Photo 2.2.8.3 Scaffold's collapse site in south of Osaka

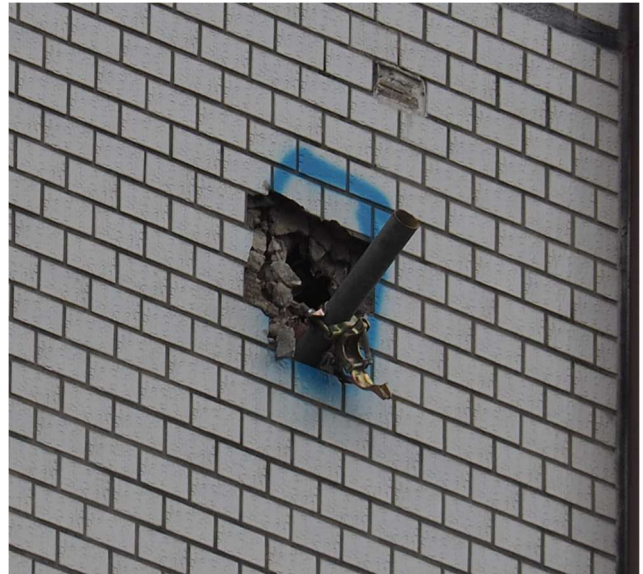
写真 2.2.8.4 外壁に残った単管パイプと緊結金具
Photo 2.2.8.4 Tube pipe and clamp remaining on outer wall

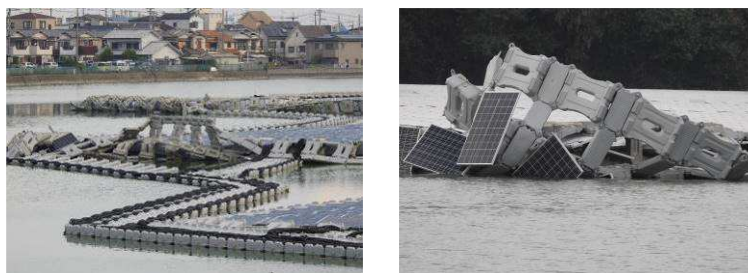
図 2.2.9.1 は大阪狭山市の溜池に設置された水上設置型 PVS 設備の被害である。水上設置型 PVS は、造成工事が不要、PVS モジュールの冷却効果がある、藻の発生が抑制されるなどの理由から近年増加傾向にあるが、現時点ではその設計・施工に関する技術的知見は乏しい。国内における水上設置型 PVS 設備は、フロート（浮体物）にモジュールを取り付け、フロート同士を互いに連結し、外周部のフロートを水面下の地中に打ち込んだ杭、あるいは水中に沈めたコンクリートブロック等の重量物にワイヤー等で係留する工法が一般的に採用されている。この被害では、係留方法（強度）が原因で外周のフロートがめくれ上がったようであるが、めくれ上がったフロートに係留用のワイヤーが残っていないことから、フロートとワイヤーの接合部が破損したと推測される。被害発生場所から最寄りのアメダス堺の記録によれば、被害当日の最大風速は 20.3m/s（SSW）、最大瞬間風速は 43.6m/s（S）であり、フロートメーカーの保証する耐風性能を下回る風速で被害を受けていた可能性がある。

図 2.2.9.1 水上設置型 PVS 設備の被害（大阪狭山市）

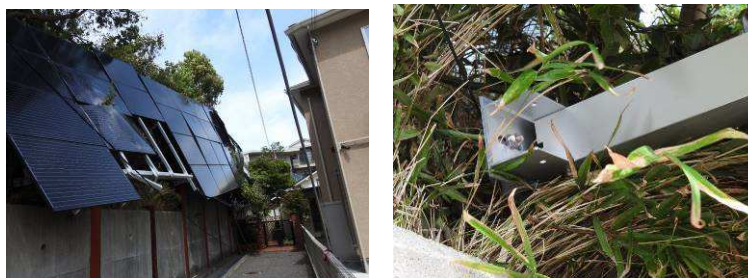
図 2.2.9.2 は神戸市垂水区の 5 階建ての集合住宅の屋上に設置されていた PVS 設備が架台ごと南西方向へ約 30m 飛翔し、隣接する住宅の屋根に接触した後に住宅地の法面に落下した被害事例である。PVS 設備が飛散した原因は、集合住宅の屋上面と架台との緊結に問題があったと推測される。架台は屋根の防水性能を損なわないように屋根の構造体に固定する必要があるが、既存建築物に PVS 設備を設置する場合には屋根との緊結強度を確保できないことがあり、その緊結部が破損して飛散する事例が多くみられる。また、飛散した PVS 設備でも受光すると発電するので、感電や電気火

図 2.2.9.2 集合住宅の屋上に設置された PVS 設備の被害

災等の2次被害の恐れがある。そのため、専門業者によって早期に撤去されることが望ましい。

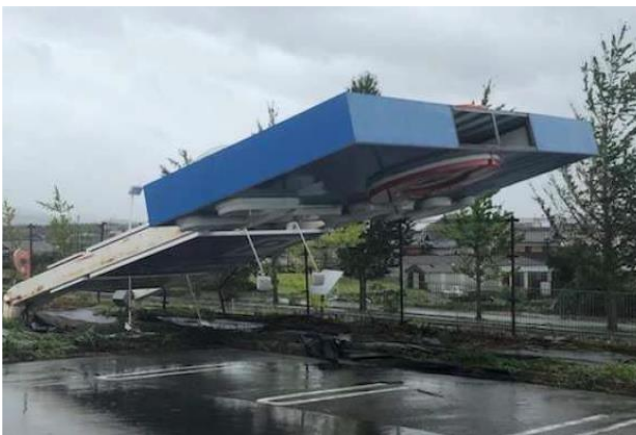
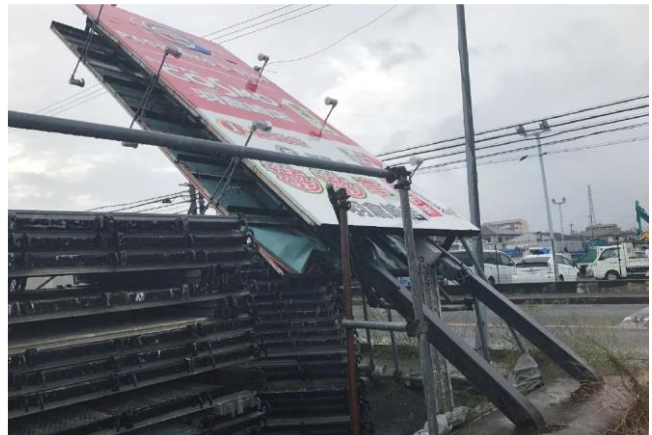
(a) 倒壊例1 (大阪府貝塚市, 日本建築総合試験所前田氏撮影) (b) 倒壊例2 (大阪府泉佐野市, 高知大学野田教授撮影)

図 2.3.1.1 広告板の被害例

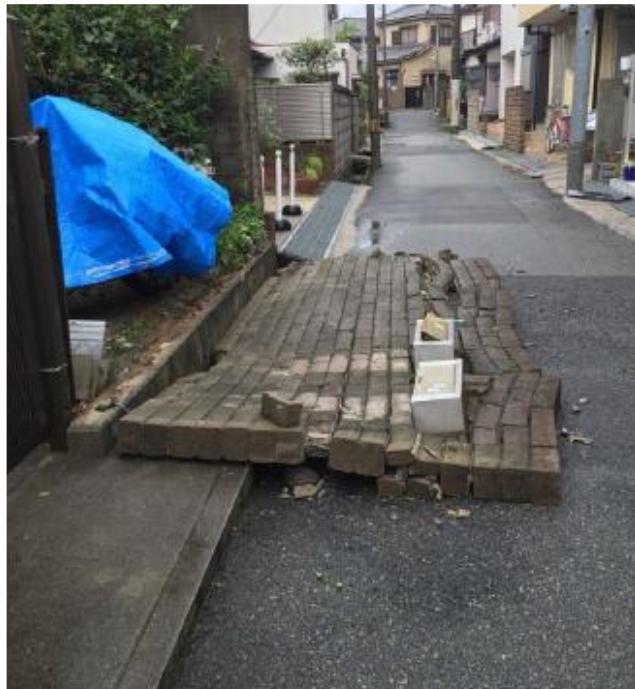
図 2.3.1.2 コンクリートブロック塀の被害例 (兵庫県川西市, 大阪市立大学ガヴァンスキ准教授撮影)

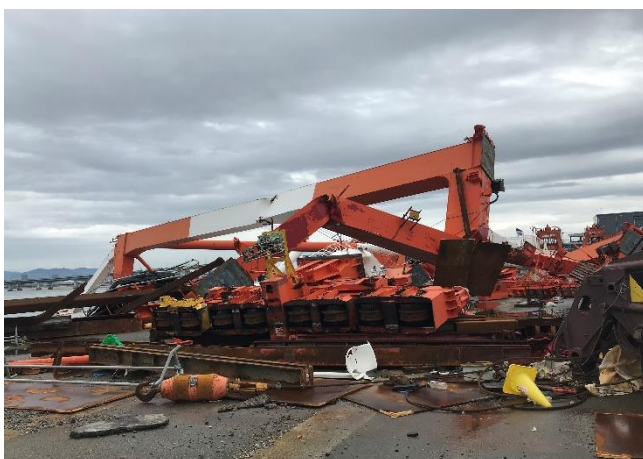
図 2.3.1.3 ガントリークレーンのクレーンの被害 (兵庫県西宮市, 高知大学野田教授撮影)

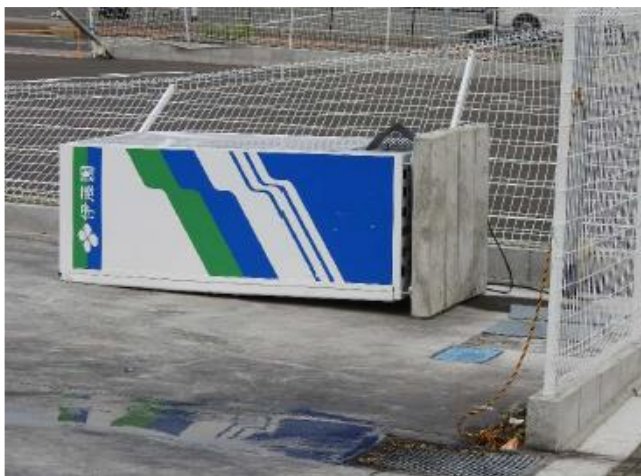
図 2.3.1.4 自動販売機の横転 (大阪府泉佐野市, 奥地建産高森氏撮影)

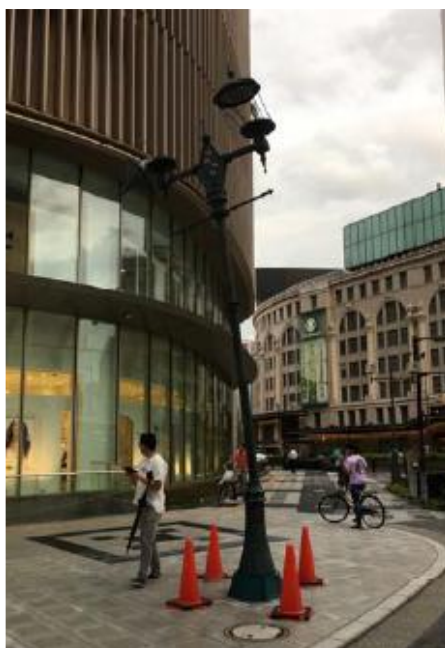
図 2.3.1.5 ライト支柱の傾斜 (大阪市なんば駅周辺, 高知大学佐々教授撮影)

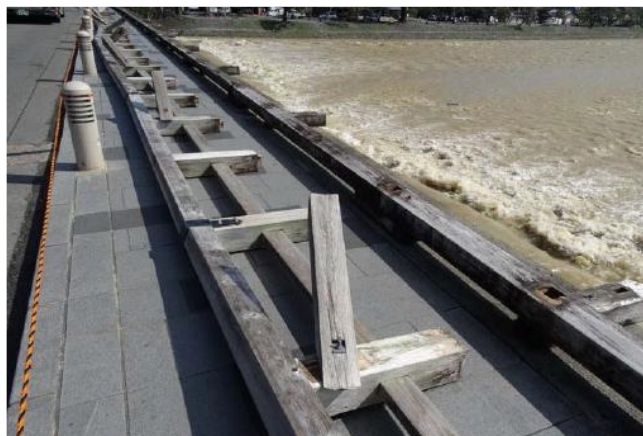
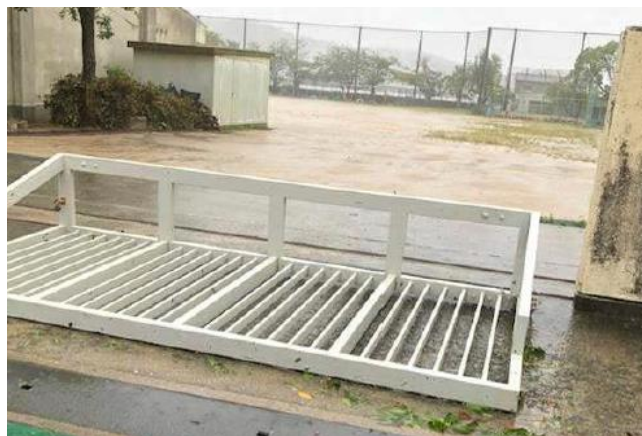
図 2.3.1.6 渡月橋の欄干の倒壊 (京都大学八木教授撮影) (左) と学校門扉の転倒 (大阪府貝塚市, 日本建築総合試験所 前田氏撮影) (右)

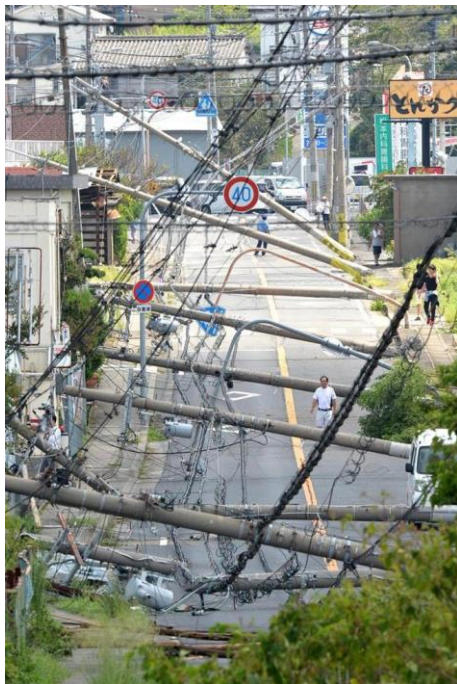
台風 21 号による電柱被害の多くは、図 2.3.2.1 に示されているような同じ架線を支えている複数の電柱が同じ方向に倒れているようなものが多い。このような場合には、どれか 1 本が風圧や飛来物の衝突によって倒れると連鎖的に倒れてしまうため、基本的に風速推定には適用できない。しかし、図 2.3.2.2 のように 1 本の電柱が基部で破損し、特に飛来物などの存在も確認できない被害例も存在した。ここでは、この電柱被害に電柱 DI を適用することを考えた。

図 2.3.2.1 複数の電柱が倒壊した被害例²⁾
(大阪府泉南市新家 産経ニュース 2018/9/5 15:55)

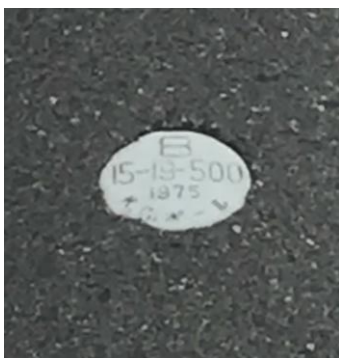
図 2.3.2.2 に示した電柱は、写真 2.3.2.3 に示すように AA-BB-CC が 15-19-500 である。この場合の CC は kgf 単位であるため、kN 単位に直すと CC=5.1 であり、AA×CC=76.5 となる。前述の通り、関西電力の報告では風圧による折損はないため、基部のひび割れである DOD=1 となる。その中で AA×CC≤100 の適用となるため、代表値は 40m/s となる。ただし、なお書きに記されているように、この電柱は 3 本の電力線が 1 段であるため、上限値の採用となるため、この被害に対する推定風速は 50m/s となる。ところで、関西電力の資料によると大阪南部の配電柱の全長の内訳は、15m 以下が全体の 89%を占めている³⁾。また、全長 15m 以下の電柱のほとんどは AA×CC ≤100 に属するため、そのほかの被害に対しても推定風速は下限値から上限値の範囲に対応すると考えられるこ

図 2.3.2.3 図 2.3.2.2 の電柱のタグ

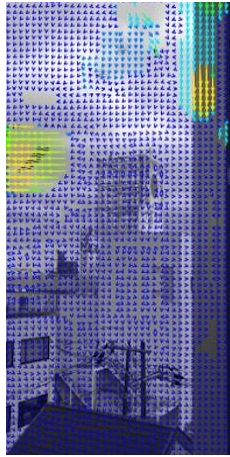
図 2.3.3.4 中層店舗建築物の屋上広告の被害と飛散物
(twitter 投稿を元にした PIV 解析結果)

飛散物となった広告板は剛性の低い膜に近いものである。飛散速度解析結果、40.1m/s を得た。

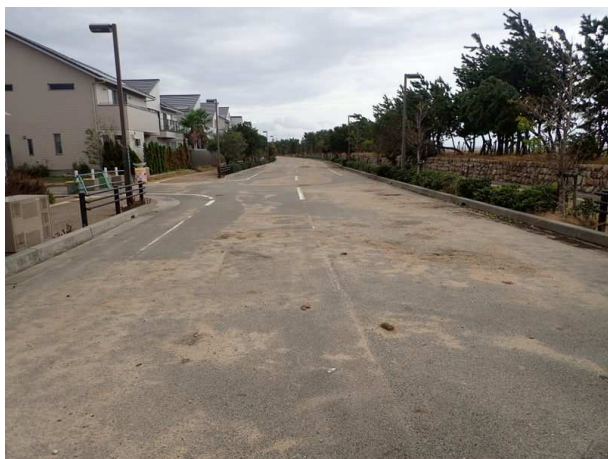
図 3.1.6 芦屋市涼風町における越波浸水
Fig. 3.1.6 Trapped sands by wave overtopping at Ryofu-cho in Ashiya

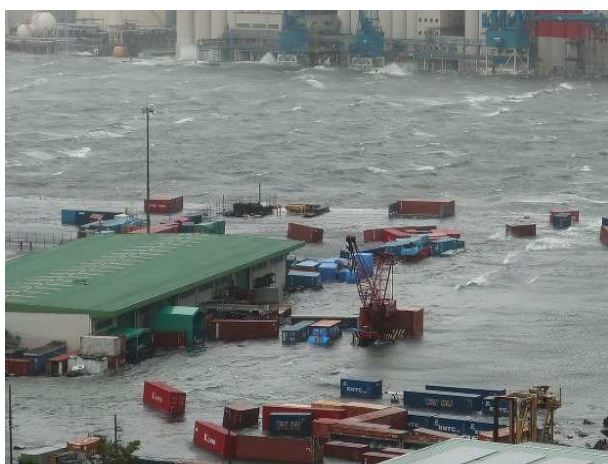
図 3.1.7 六甲アイランドでの浸水被害状況
(Twitter より 9/4(火) 14:23 配信)
Fig. 3.1.7 Inundation at Rokko Island (Twitter 9/4 14:23)

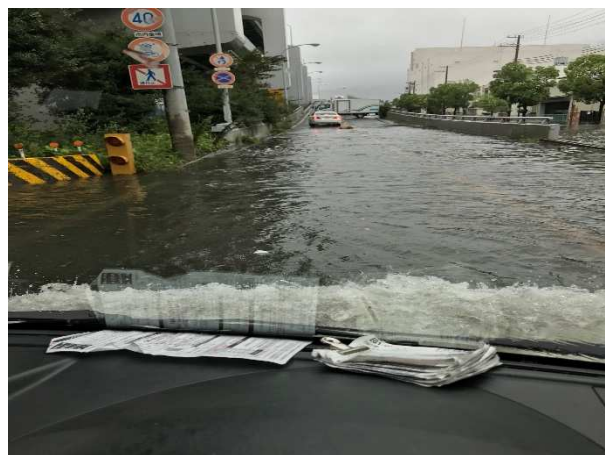
図 3.1.8 六甲大橋入口の浸水状況
(Twitter より 9/4(火) 14:23 配信)
Fig. 3.1.8 Inundation at Rokko bridge (Twitter 9/4 14:23)

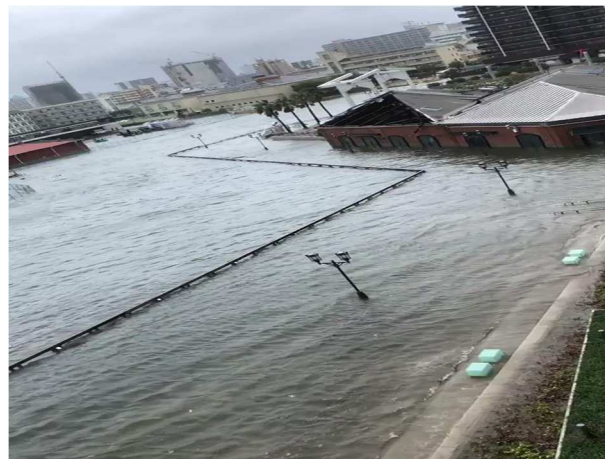
図 3.1.9 煉瓦倉庫レストラン街の浸水状況
(Twitter より 9/4(火) 14:26 配信)
Fig. 3.1.9 Inundation at Harbor Land in Kobe (Twitter 9/4 14:26)

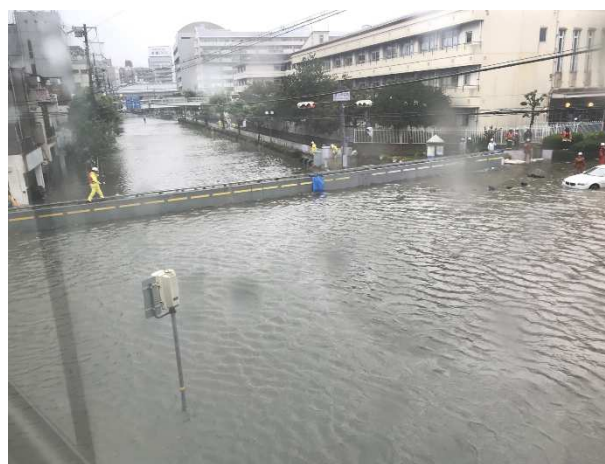
図 3.1.10 湊小学校交差点の浸水状況
(Twitter より 9/4(火) 14:43 配信)
Fig. 3.1.10 Inundation at Minato Elementary School in Kobe (Twitter 9/4 14:43)

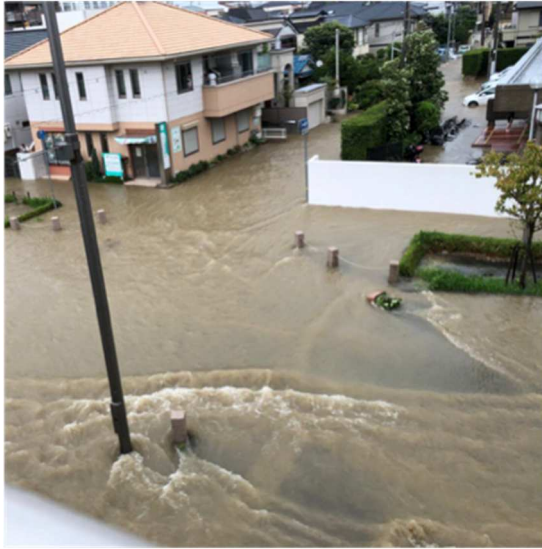
図 3.1.11 宮川の氾濫状況と溢水箇所の例：呉川町交差点
付近の氾濫状況（Twitter より，9/4 14:44 配信）

Fig.3.1. 11 Inundation at Gokawa-cho along Miya river in
Ashiya
(Twitter, 9/4 14:44)

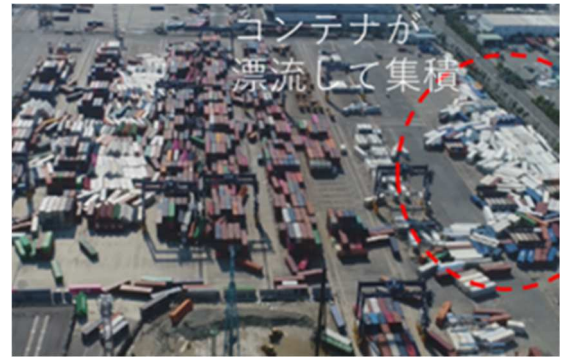
図 3.1.12 コンテナの散乱（六甲アイランド東）

Fig.3.1. 12 Drifted container at Rokko Island

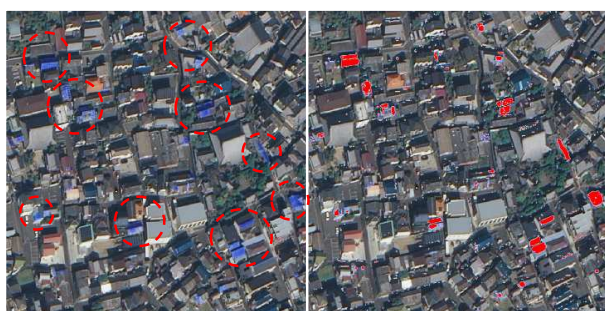
この手順に従い、屋根被害を特定した例を図 4.1.3 に示す。左図の赤線で囲った部分が目視で確認できるブルーシート、右図の赤い部分が上記手順で抽出されたブルーシートである。目視で判別可能なブルーシートはほぼすべて抽出できており、実用上十分な精度と考えられる。

図 4.1.3 抽出結果の精度
Figure 4.1.3 Accuracy of identification

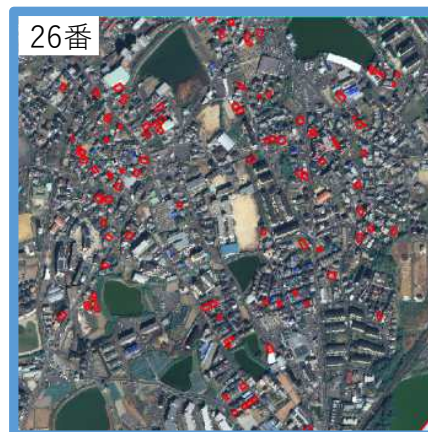
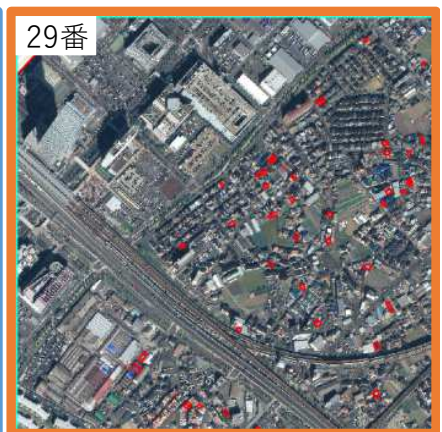
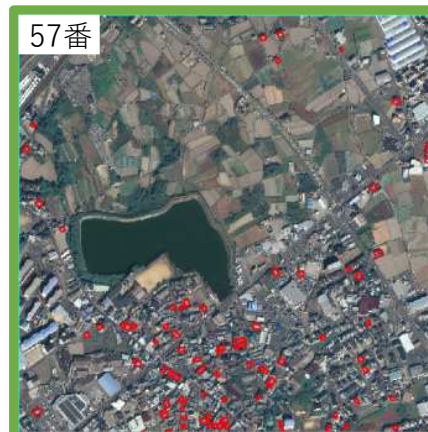
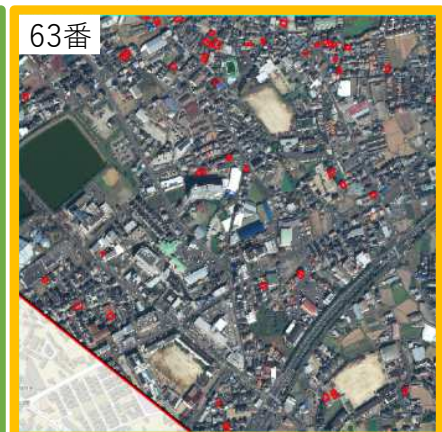
1. 地表面粗度区分に応じた基準風速以下の風速でも相当の被害が出ている。風速 22m/s～28m/s の範囲で住宅屋根の被害率は 5.5%～7.5% 程度である。
2. 局所的に小さな被害率になっている地区があり、地上の大きな構造物やあるいは建物の密集度の高さがその要因であった可能性がある。

(a) 風速が高い (約 27m/s) グリッドの屋根被害住宅の分布 (赤く囲まれている建物が屋根被害を受けた住宅, (b)も同じ)

(b) 風速が低い (約 22~23m/s) グリッドの屋根被害住宅の分布

図 4.1.10 風速が高いグリッドと低いグリッドでの屋根被害を受けた住宅の分布
Figure 4.1.10 Distributions of houses with damaged roofs at several grids.

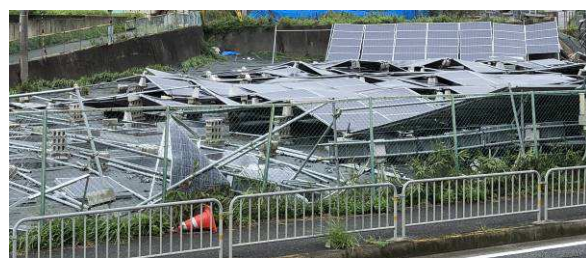
工作物①太陽光パネルの散乱

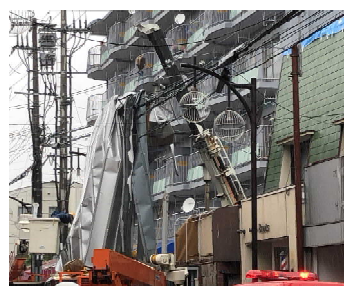
その他①
屋根材飛散
